EDF Flamanville
CLI - 4 février 2021

Commission locale d'information
4 février 2020

CNPE de Flamanville 1&2

Événements significatifs de niveau 1

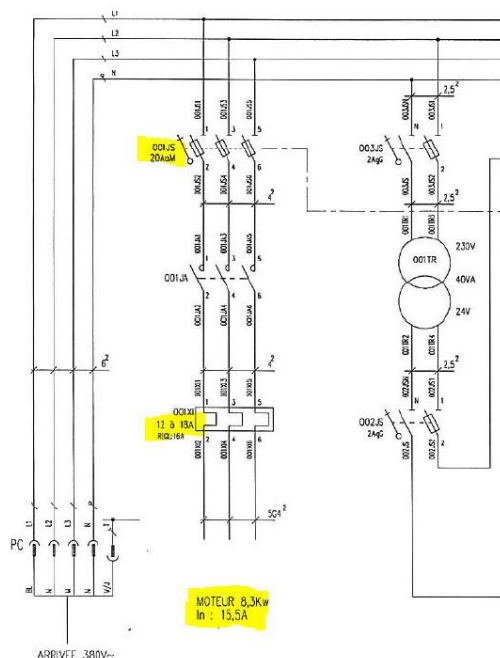
Figure 1 : Extrait du plan du coffret électrique

Lors de cet essai, la pompe s'arrête suite au déclenchement d'un relai de protection thermique au bout de 10 minutes d'utilisation.

Elle a conclu à un sous-dimensionnement du relais thermique par rapport à l'intensité du moteur. **Cet écart est lié à une opération de modification réalisée en 1999.** Le moteur thermique avait été remplacé par un moteur électrique, et le sous-dimensionnement du relai n'avait alors pas été identifié

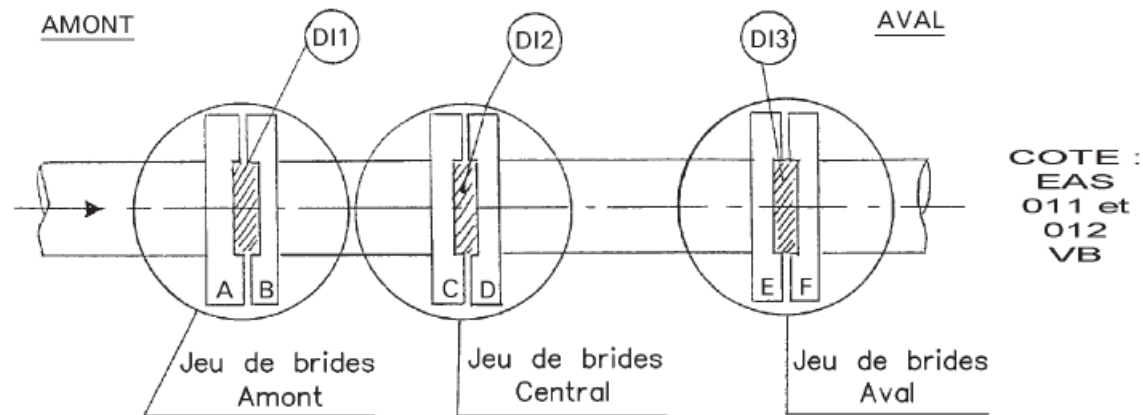
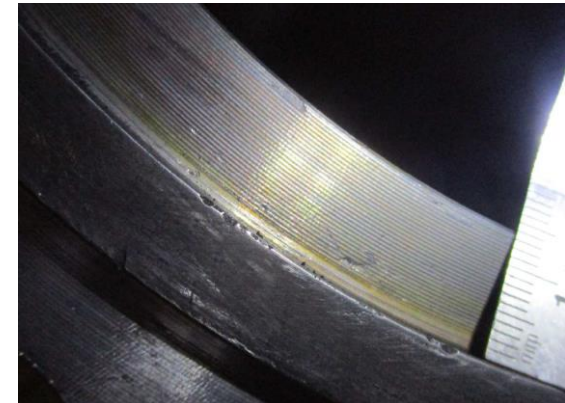
En novembre 2020, des traces de bore sont constatées sur deux joints qui avaient été changés. Des contrôles sont réalisés et il est décidé de remplacer ces joints. Lors de leur dépose, des petits défauts sont constatés sur le matériel.

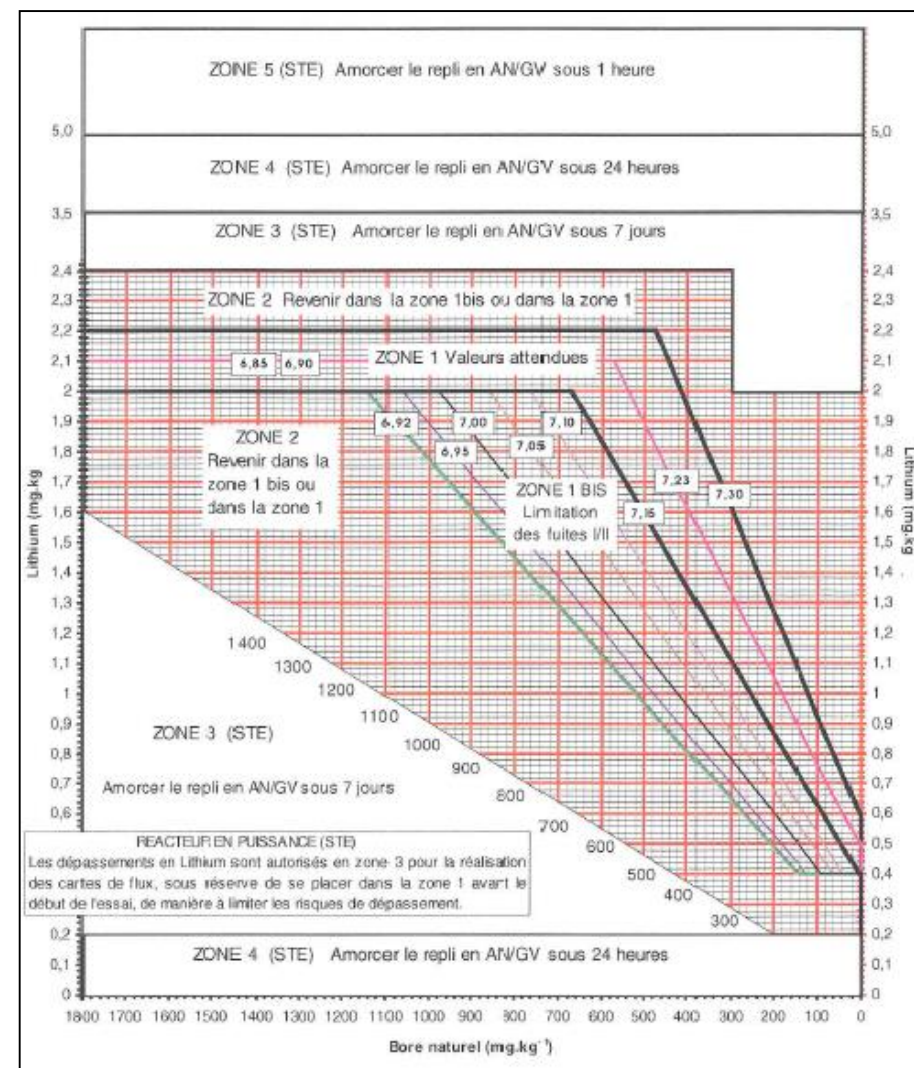
- Un enregistreur de suivi de paramètre a été retiré pendant 24h alors qu'il devait rester en service en permanence (les enregistreurs fixes étaient toujours présents et disponibles)
- Les critères radiochimiques liés à la concentration en bore / lithium dans le circuit primaire n'ont pas été respectés en permanence (voir schéma ci-joint)

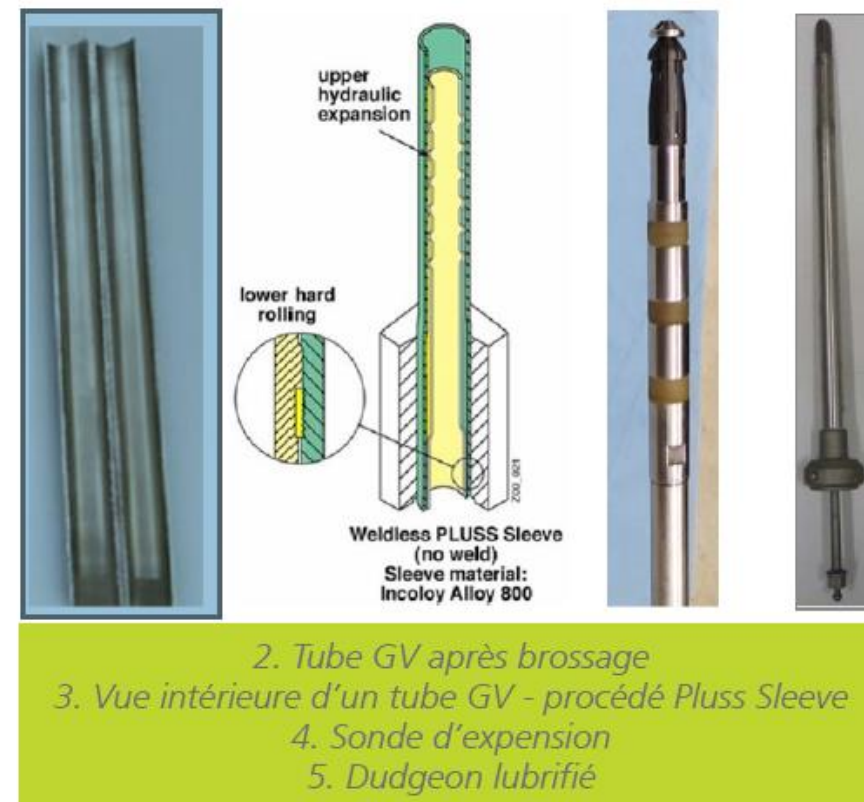
Renfort de l'étanchéité des tubes GV présentant des microfissures rapprochées par le manchonnage (introduction de manchons dans les tubes).

Plus de 550 manchons ont été posés en mars 2019 sur le GV3 de l'unité n°2 de Flamanville (sur un total de 5342 tubes).

manchonnage. Ce manchonnage est validé pour 4 cycles.
