Détection d'odeur de produit chimique

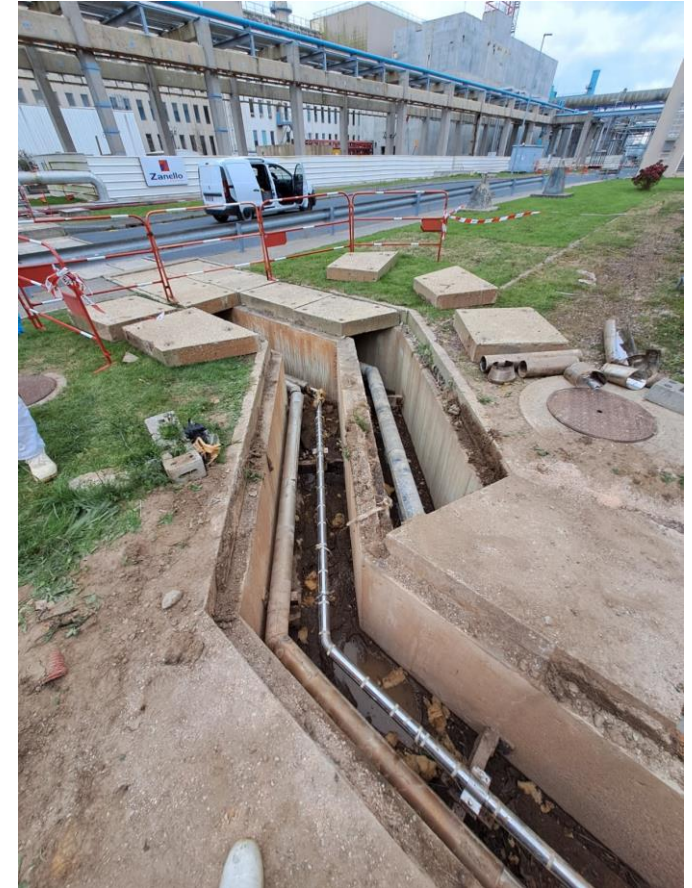
- Poursuite de la recherche de l'origine des odeurs : ouverture des carneaux et décalorifugeage des tuyauteries
- **Constats :**
 - Tuyauterie formol : bon état de la tuyauterie – pas de défaut identifié
 - Tuyauterie retour condensat : fuite vapeur et réparation provisoire réalisée
 - Les valeurs mesurées sont toutes inférieures au seuil de détection (<0,15ppm)

- **Aucune fuite de formol n'a été détectée. Les tuyauteries de formol sont en bon état.**
- **La seule fuite identifiée dans la zone concernait une tuyauterie du réseau de vapeur.**

Pour prévenir le risque de corrosion, le réseau de vapeur est traité par un produit chimique appelé DEHA (Diéthylhydroxylamine).

Dans certaines conditions, notamment des hautes températures, le DEHA pourrait, en se décomposant, former des traces de formaldéhyde.
