ESS NIV. 1 PISCINES

DU 23/01/2026

CONTEXTE DE DÉTECTION (1/2)

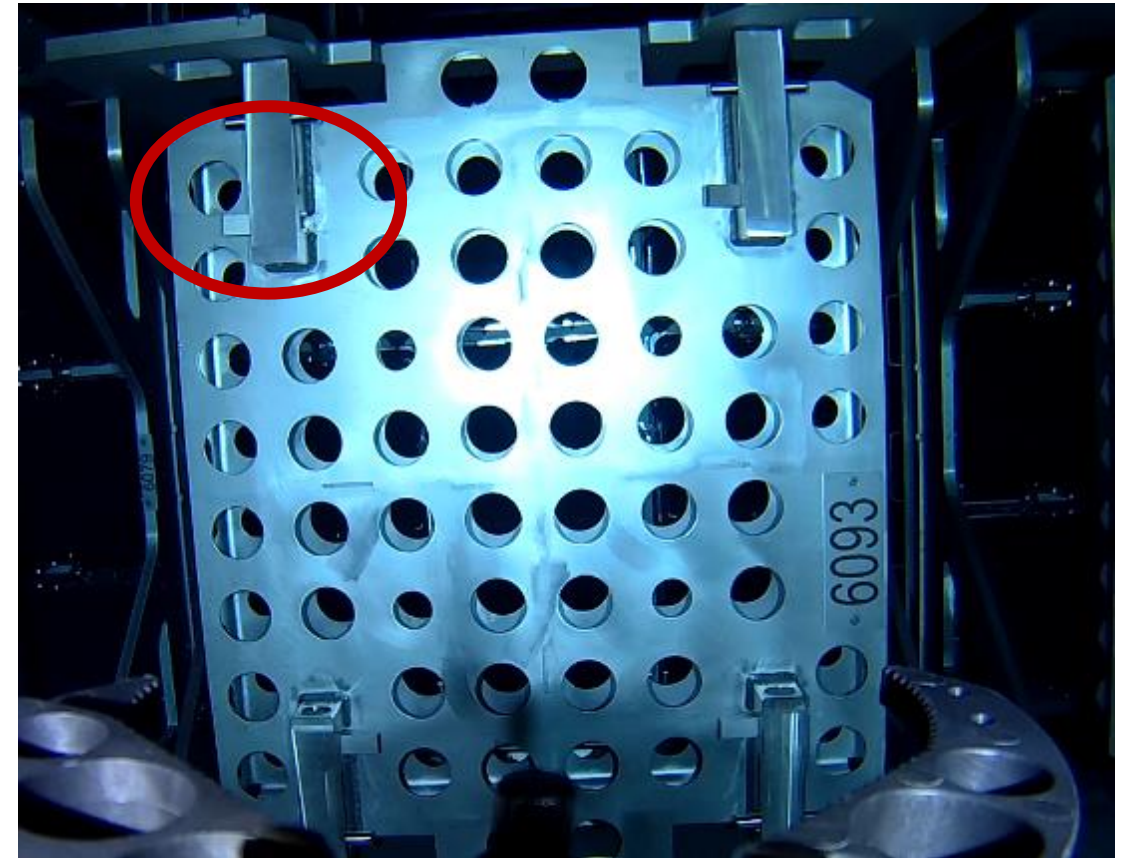
Courant décembre 2025, constat de l'impossibilité de déverrouiller le couvercle d'un panier 870 mm vide « densifié », récemment immergé et jamais utilisé.

13 janvier 2025 : inspection au rover submersible du panier pour comprendre l'origine du dysfonctionnement

→ détection qu'un des 4 verrous du couvercle a son linguet de blocage du pêne monté à l'envers

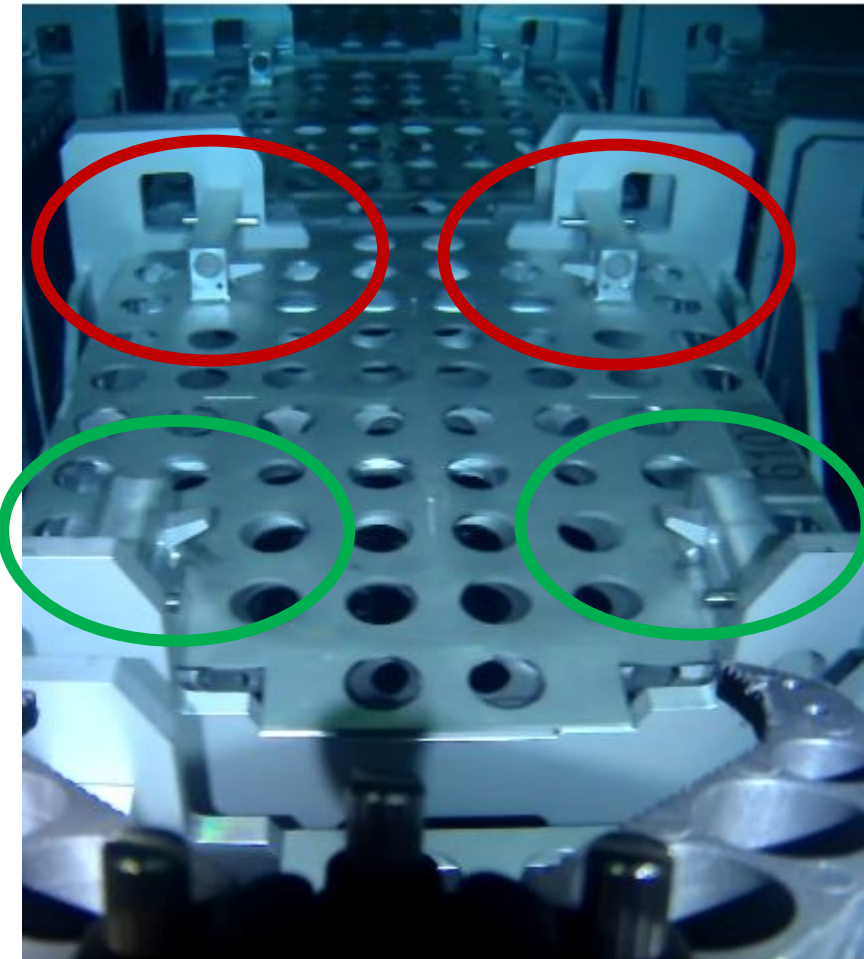
Lors de cette inspection du 13 janvier 2026, il est constaté que des paniers adjacents ont **un ou plusieurs linguets de blocage dans une position non-conforme**

NOK

OK

→ décision d'élargir la vérification à l'ensemble du parc (piscines C, D, E, 901 de NPH)

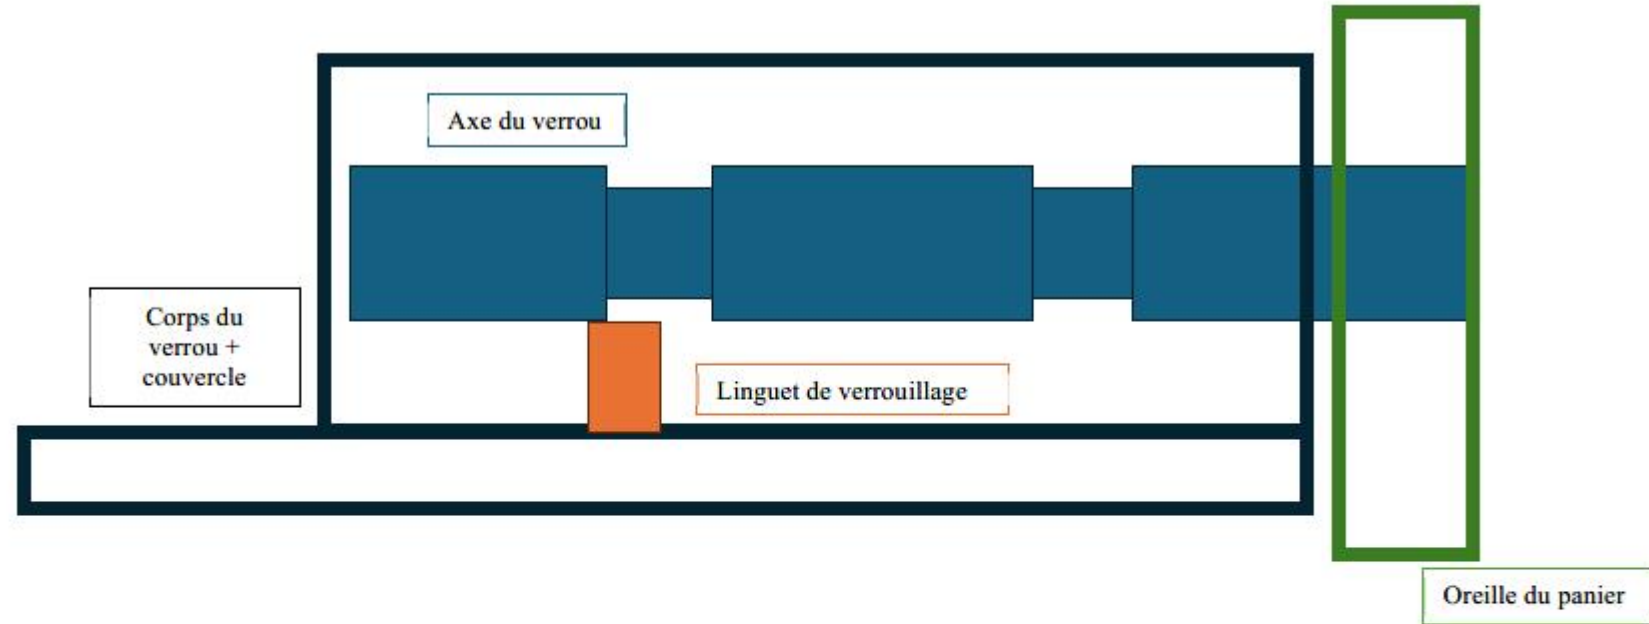
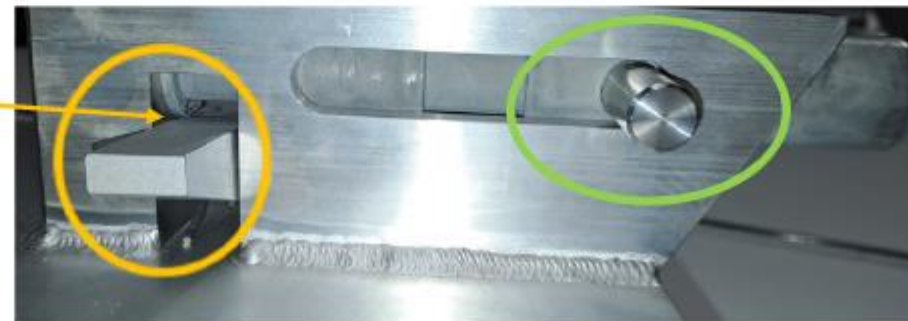
Cas 2A – Linguet non engagé dans la gorge, en appui sur le pêne

État conforme :
en cas de retrait
du pêne, le
linguet se
verrouille dans la
gorge

Contact entre le
linguet et le gros
diamètre de l'axe

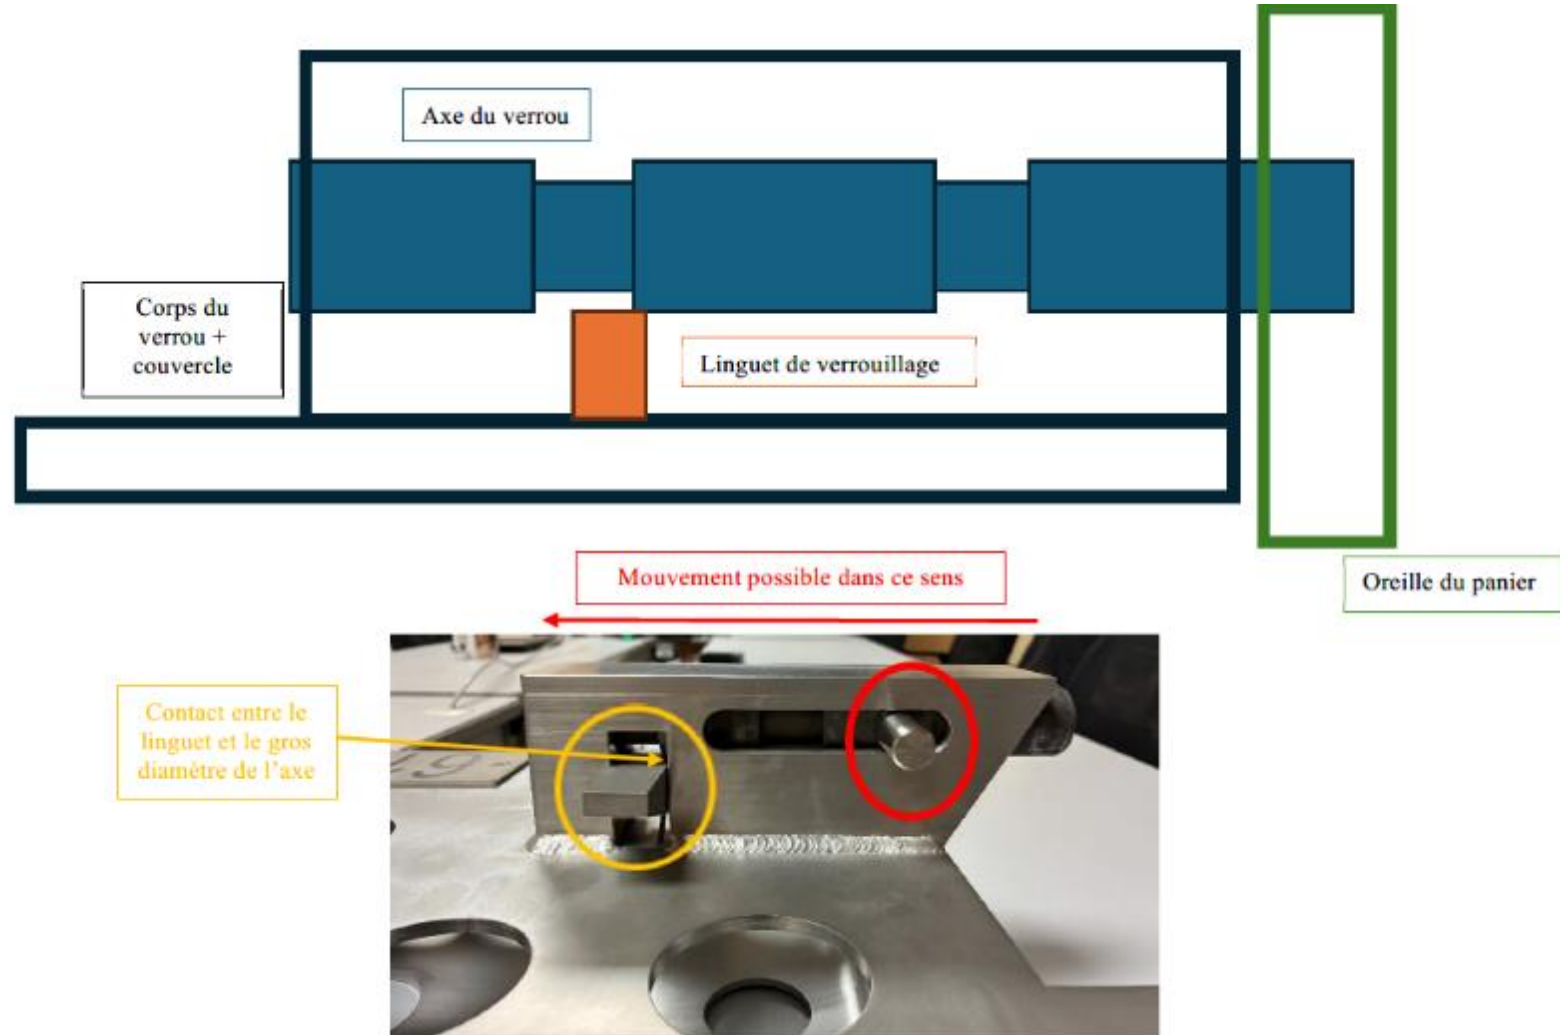
Cas 2B – Linguet non engagé dans la gorge, en appui sur le pêne

État non conforme :
en cas de retrait du
pêne, celui-ci sort
de la gâche, il n'y a
plus de
verrouillage

- **Tous les paniers ont leurs couvercles verrouillés** (= pênes dans les gâches). Les couvercles dont **un ou plusieurs verrous étaient non sécurisés** (= linguet pas dans gorge) ont été repositionnés à la perche et mis en conformité.
- Poursuite de la **vérification exhaustive des paniers chargés** et **repositionnement à la perche des linguets** de verrous Non Conformes (retour à l'état conforme)

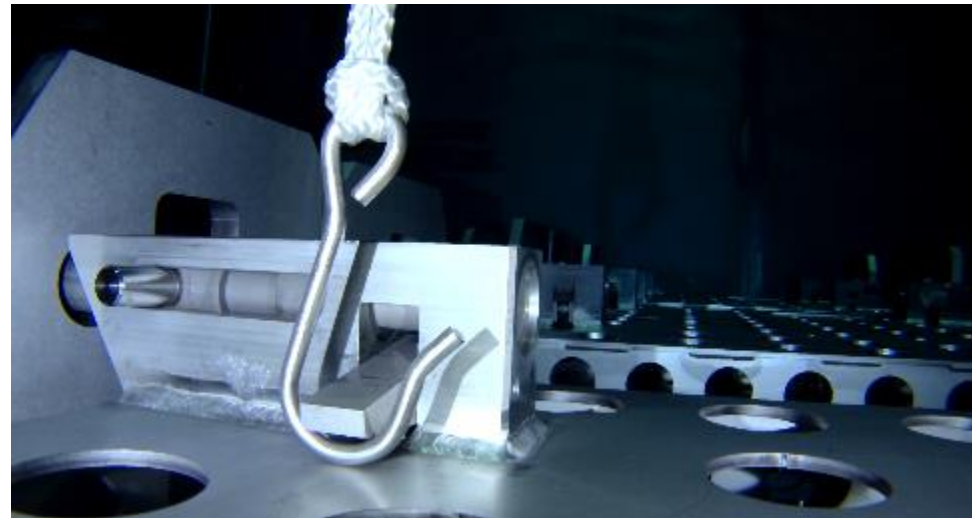
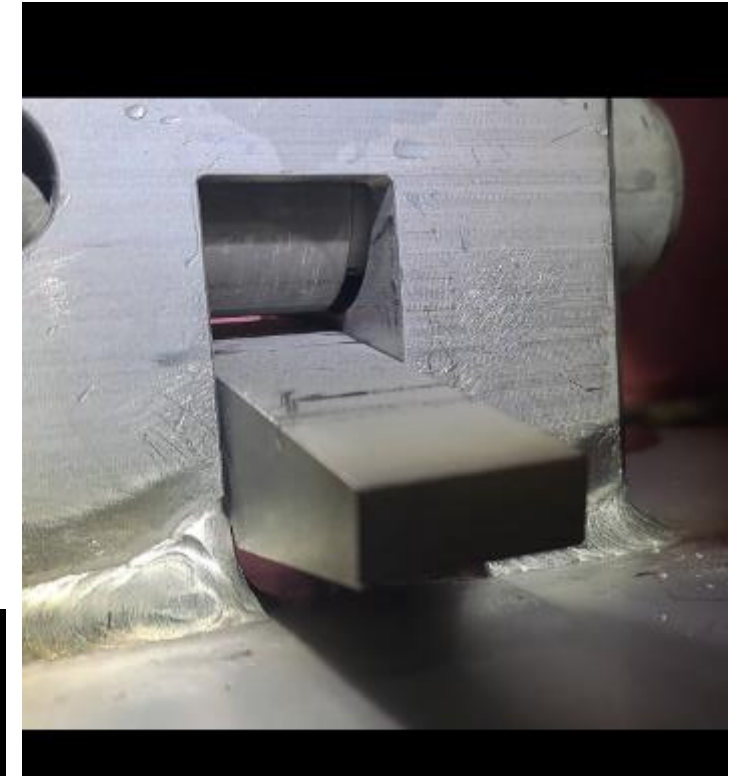
Cas 3 – Linguet bloqué en position basse

**État non conforme :
aucun contact
entre le linguet et
le pêne, le linguet
n'a aucune
efficacité**

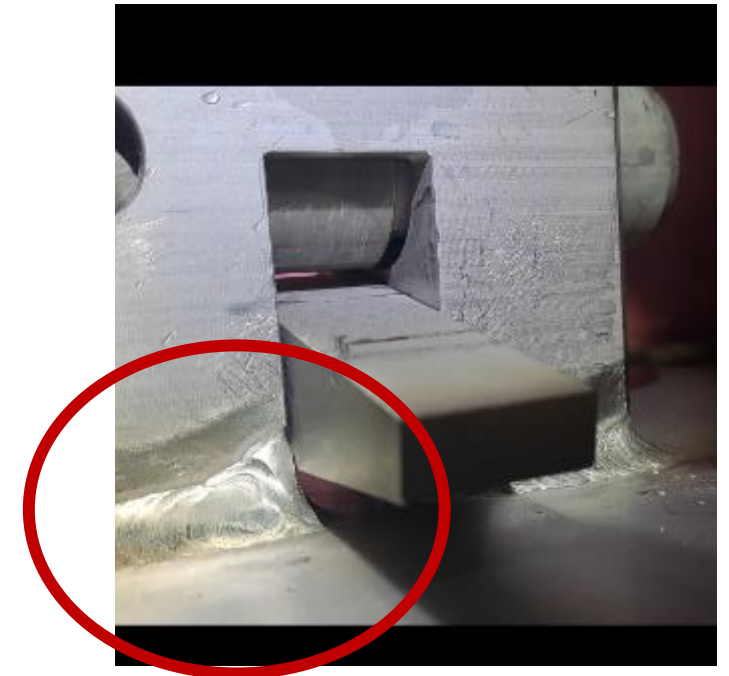
- Cas 2A (minoritaire) : ne remet pas en cause le verrouillage du panier
- Cas 2B (majoritaire) : sont liés à un **jeu fonctionnel entre panier, couvercle et palonnier**
→ le linguet est légèrement désaxé par rapport à la gorge
- Cas 3 (minoritaire) : pour les paniers « 870 », s'oriente vers un **problème de réalisation de la soudure** du bloc verrou sur le couvercle (débordement du cordon de soudure)
→ le linguet vient s'encaster dans le bourrelet de soudure
