# Actualité technique CNPE Flamanville 3

1. Les raisons de l'arrêt
2. Jalon à enjeu : les essais BAS 108
3. Combustible nucléaire :  
Prise en compte du REX international

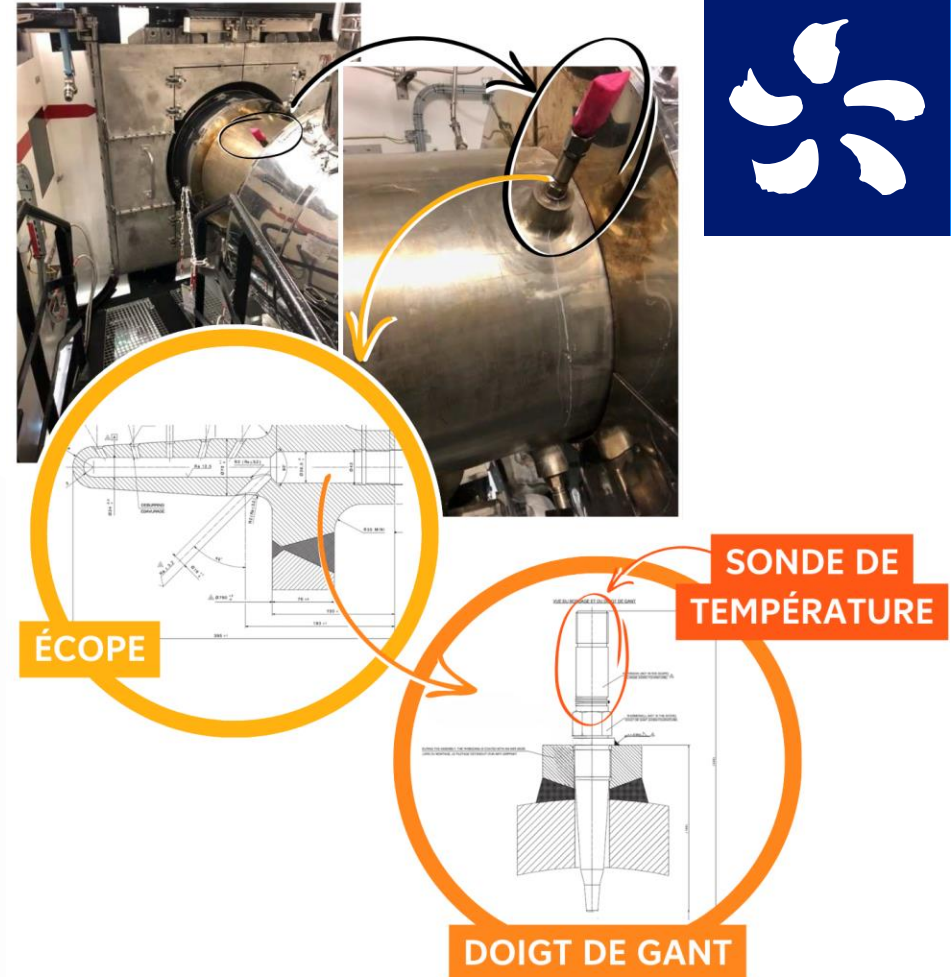
## 28 février : prolongation de l'arrêt pour intervenir sur une sonde de température

- Les sondes de température du circuit primaire sont logées dans des « doigts de gant », pièces forgées en acier inoxydable, vissées et soudées sur le circuit primaire.
- Dysfonctionnement identifié (perte d'étanchéité) sur une sonde « de réserve\* ».
- Entre le 13 et le 15 mars, la pose d'un bouchon sur le doigt de gant a été réalisée.

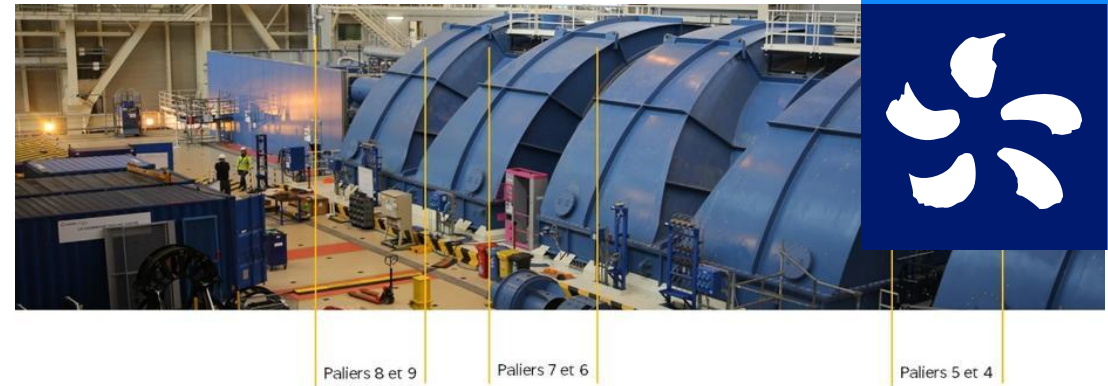
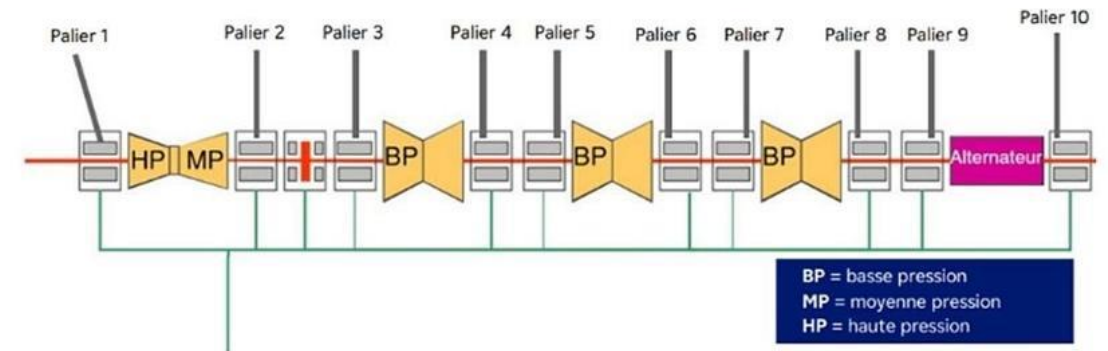
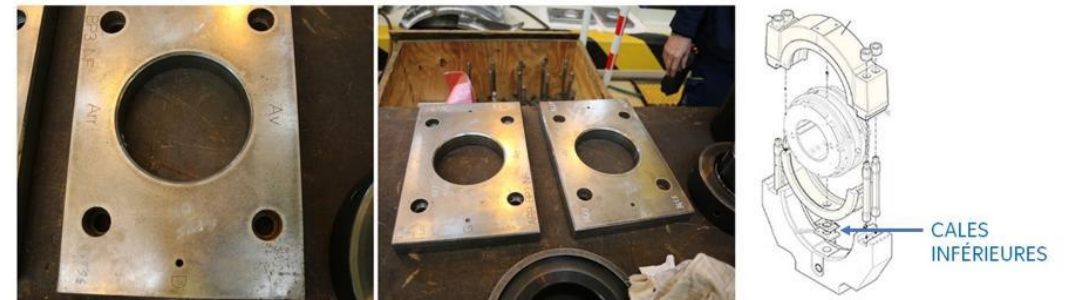
### LES NOUVELLES CALES INFÉRIEURES

## Intervention sur 3 paliers du groupe turbo alternateur

- Deux semaines d'intervention pour remplacer les cales inférieures de la semelle des 3 paliers.

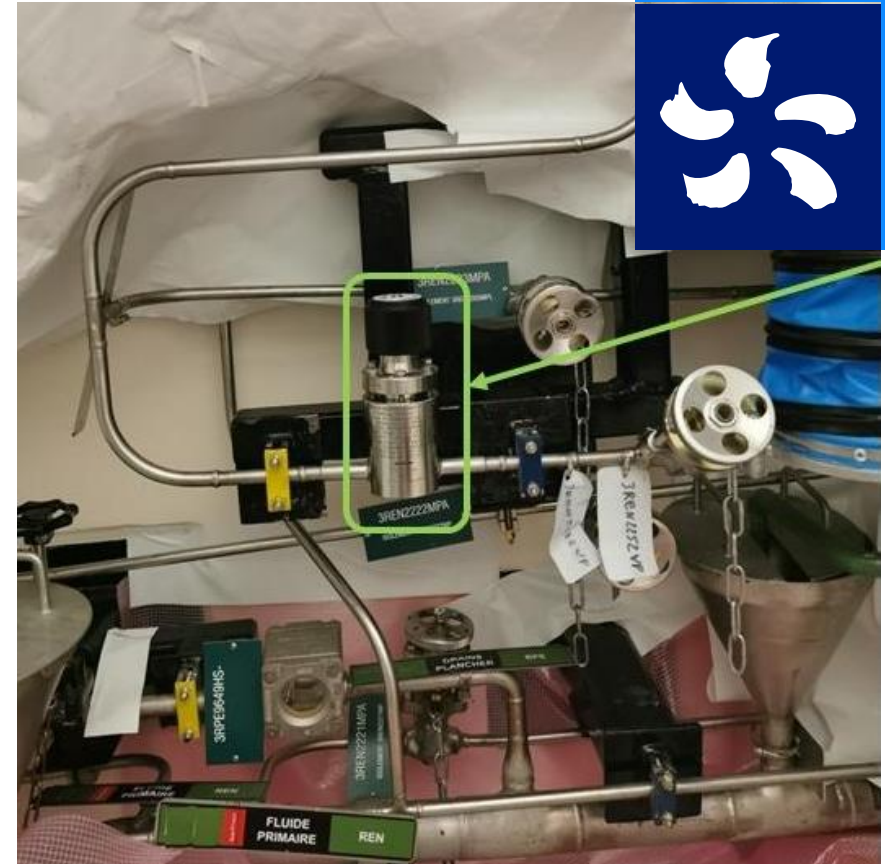
## Remplacement d'un détendeur sur un circuit d'échantillonnage du circuit primaire (REN)

- Suite à la détection d'un débit insuffisant sur la ligne d'échantillonnage REN et après plusieurs interventions réalisées, décision de remplacer le détendeur par un nouveau modèle.
