# Commission locale d'information du CSM

Assemblée générale du 09/06/2026

# Ordre du jour

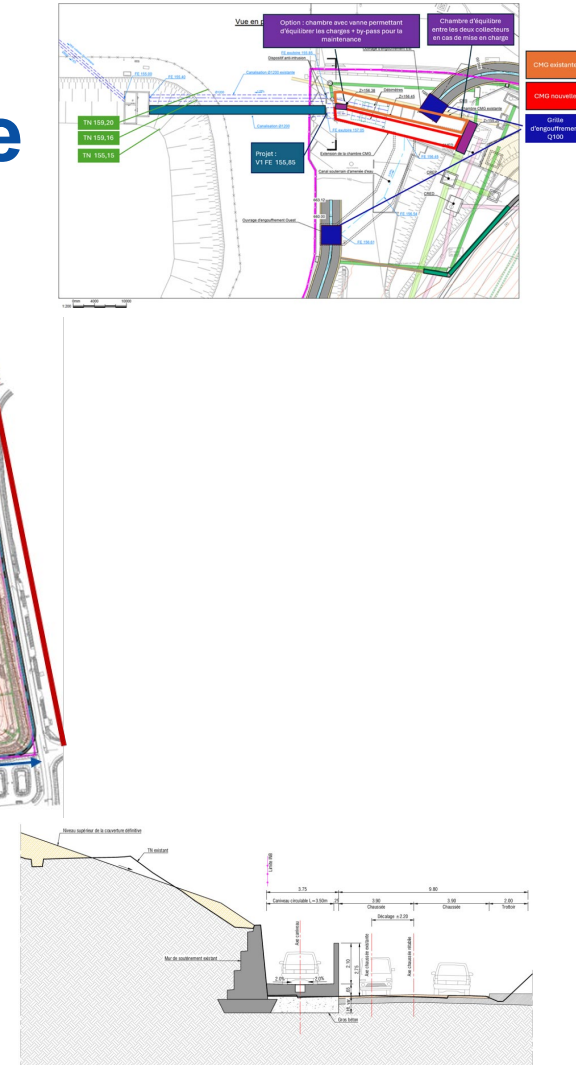
### Principes

- Collecte de toutes les eaux de la couverture (drainage couverture et ruissellement) en pied de talus
- Deux canaux ouest et est-nord, à partir d'une nouvelle rampe d'accès au toit
- Suppression des rampes actuelles
- Largeur de canal 3,5 m pour permettre la circulation entre la zone d'accueil et le bâtiment des bassins.
- Adaptations particulières :
  - Côté est et nord, nécessité d'étendre le périmètre de l'installation sur quelques mètres (déplacement de la route communale)
  - Modification complète de l'exutoire des eaux pluviales (CMG) pour rejet des eaux centennales vers le bassin d'orage et Orano

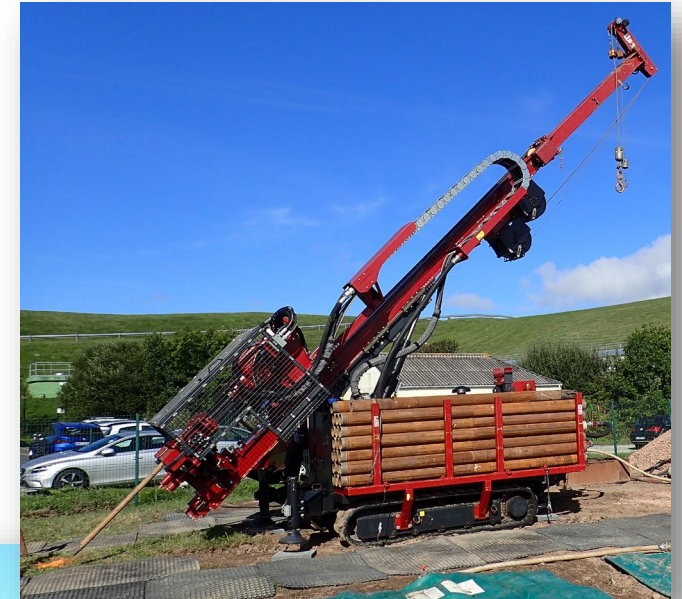
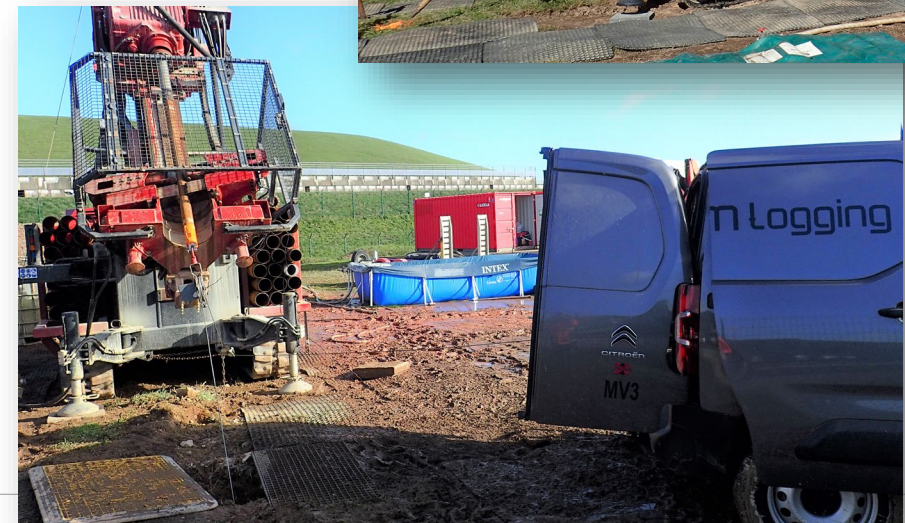
### Programme de diagraphies

- Mesure de la radioactivité naturelle (mesure dite Gamma-Ray) :
  - renseigne sur la lithologie des roches traversées
- Mesure de la trajectométrie :
  - renseigne sur la position du forage en 3 dimensions en tout point
- Imagerie optique des parois du forage

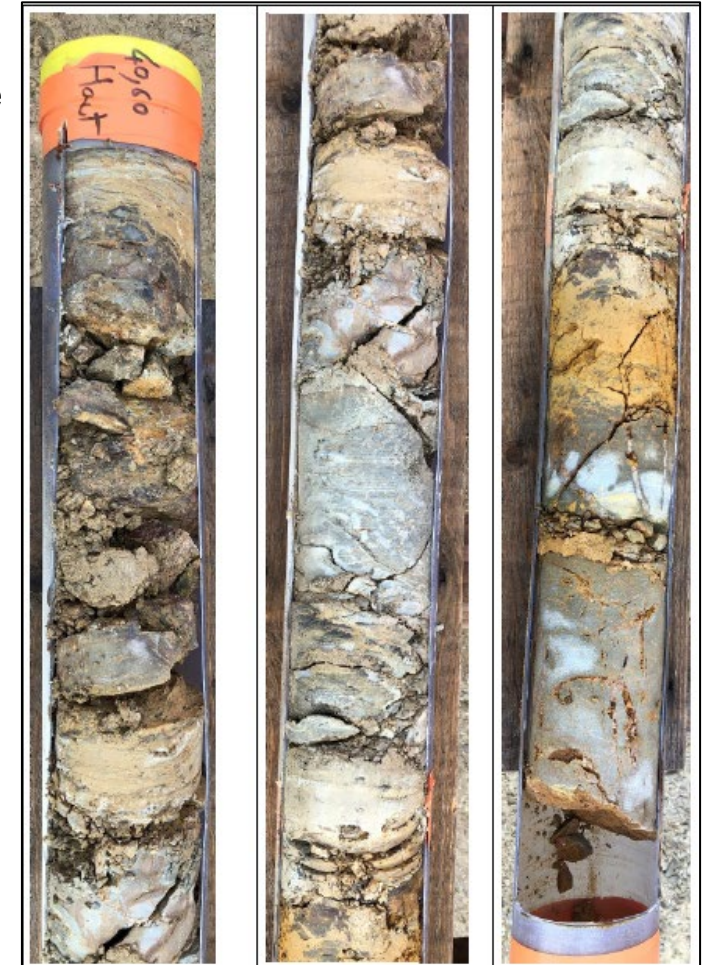
Aspect chamboulé et fracturé des carottes non dû à une activité tectonique récente mais dû à une histoire géologique ancienne (nombreuses phases d'altération) et nature et lithologie des roches très différentes :

- transition entre des unités lithologiques de composition et de comportement mécanique très différents (grès, schistes, sables et argiles d'altération)
- phénomènes de décompaction et de dépotage (fracturation et perte de cohésion)

Récupération d'une gouge de faille morcelée d'une épaisseur maxi de 4 m

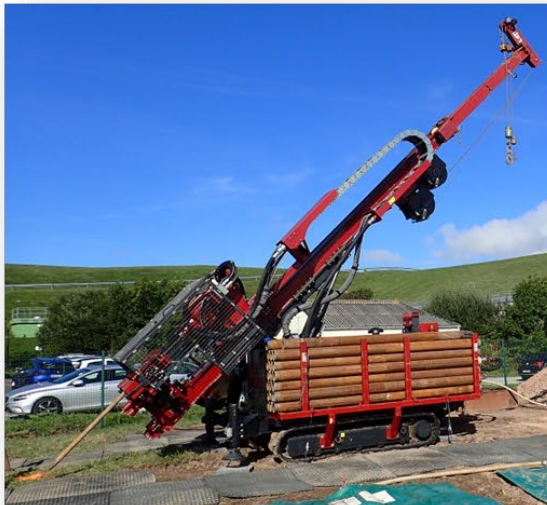
Forage incliné et carotté avec récupération de la totalité des carottes

Carottes  
Diagraphies  
Mesure de la radioactivité naturelle  
Mesure de la trajectométrie  
Imagerie optique des parois du forage...

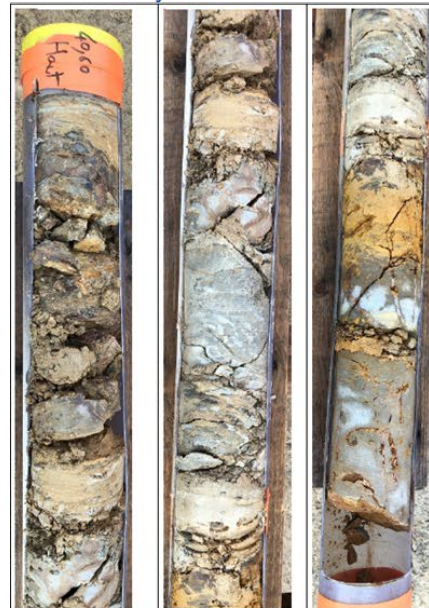
2

Récupération conditionnement et analyse des carottes in situ et à la carothèque de Gondrecourt

Descriptif  
Log litho  
Analyse fractures...
