EDF Flamanville
CLI - 4 février 2021

Commission locale d'information
4 février 2020

CNPE de Flamanville 1&2

Événements significatifs de niveau 1

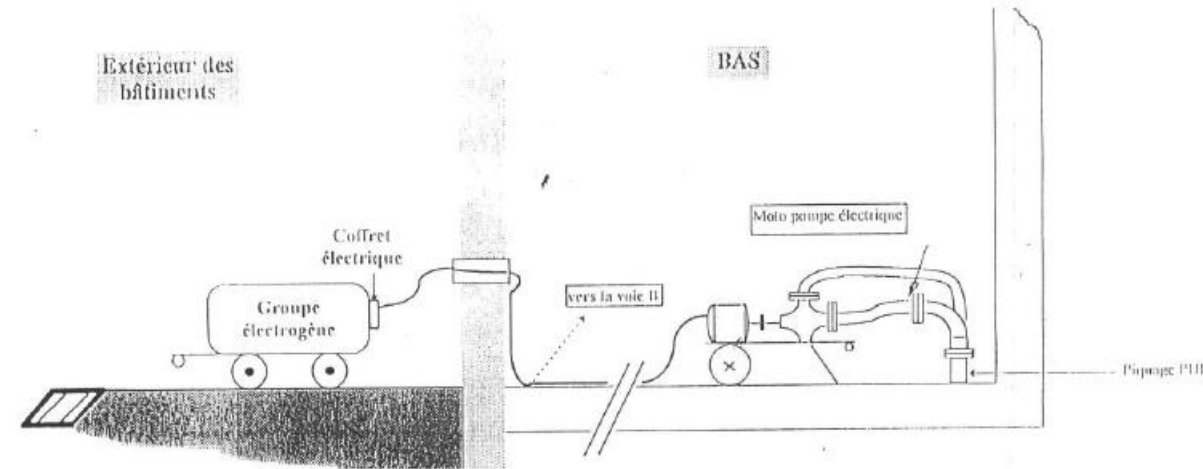
Sous-dimensionnement du relais thermique de protection réacteur en « arrêt pour intervention »

Le 25 juin 2020, l'essai annuel d'une pompe assurant le refroidissement du circuit primaire en cas de perte totale d'électricité, dans l'état de conduite « arrêt pour intervention », est réalisé.

Lors de cet essai, la pompe s'arrête suite au déclenchement d'un relai de protection thermique au bout de 10 minutes d'utilisation.

Ce matériel avait été testé tous les ans de façon satisfaisante, le dernier test satisfaisant datant du 26 juin 2019. Une expertise a été réalisée afin d'identifier l'origine du dysfonctionnement.

Elle a conclu à un sous-dimensionnement du relais thermique par rapport à l'intensité du moteur. **Cet écart est lié à une opération de modification réalisée en 1999.** Le moteur thermique avait été remplacé par un moteur électrique, et le sous-dimensionnement du relai n'avait alors pas été identifié

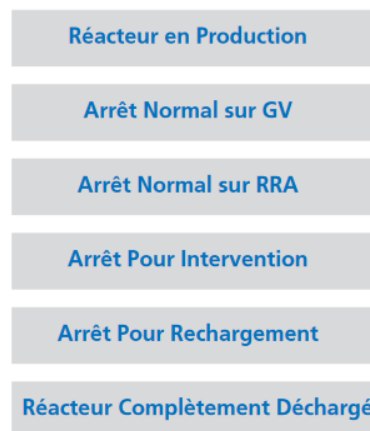
Sortie de domaine par pression élevée

Le **3 novembre 2020**, le réacteur n°2 de la centrale de Flamanville est en arrêt à chaud dans le domaine d'exploitation « *arrêt normal sur les générateurs de vapeur* » (AN/GV).

Une intervention sur la régulation de pression du pressuriseur fait passer la régulation de la pression du circuit primaire en mode manuel.

La pression maximale à cette étape de l'arrêt du circuit primaire ne doit pas dépasser les 154 bars relatifs. Or, il s'avère que cette pression a été dépassée, pendant un essai de requalification matériel, avant que la régulation ne revienne en mode automatique.

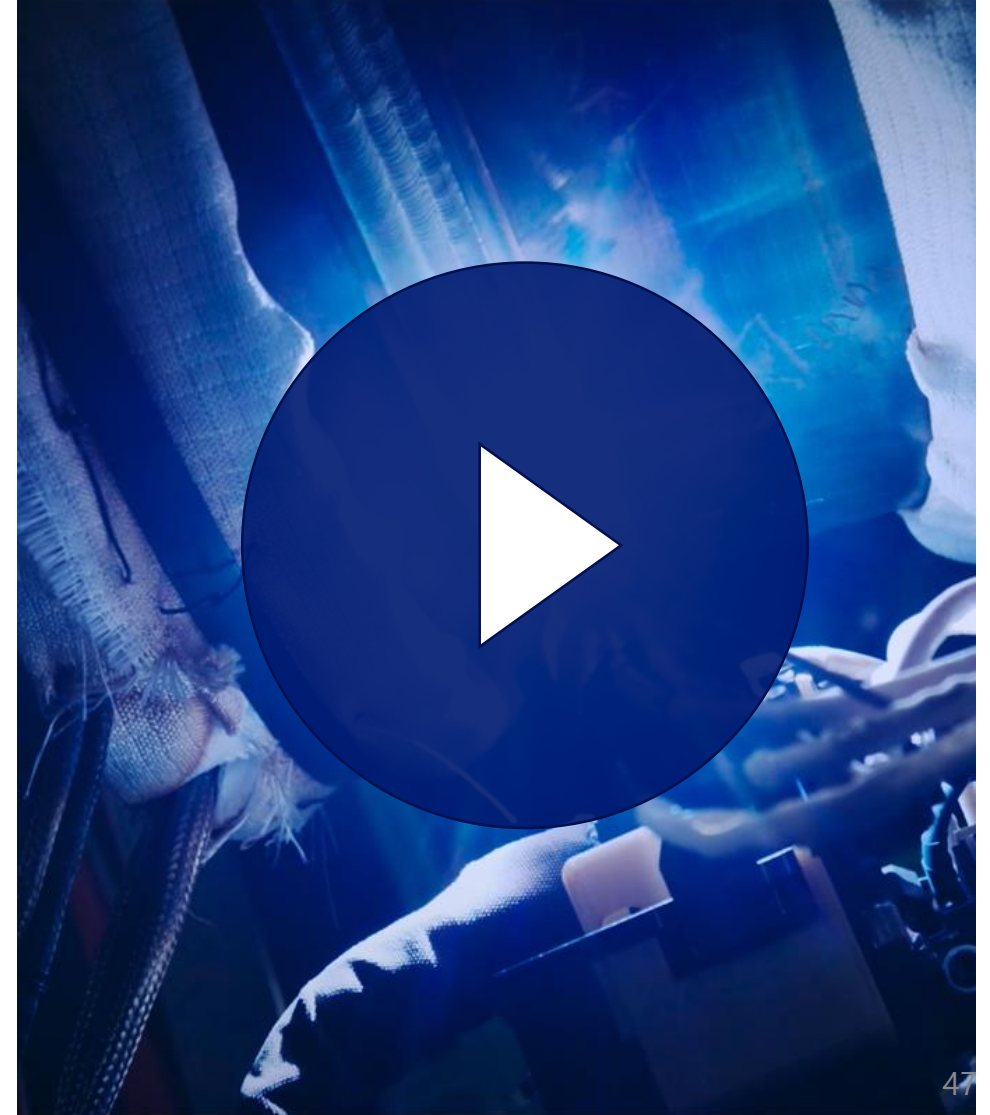
Point d'actualité : remise à niveau des soudures de traversées

- Développée par Westinghouse
- Retrait complet des soudures à remettre à niveau
- Mise en place de moyens de supportage spécifiques pour maintenir l'alignement des tuyauteries
- Utilisation de robots pour effectuer les différentes étapes de remise en conformité : découpe, soudage, arasage, *etc.*

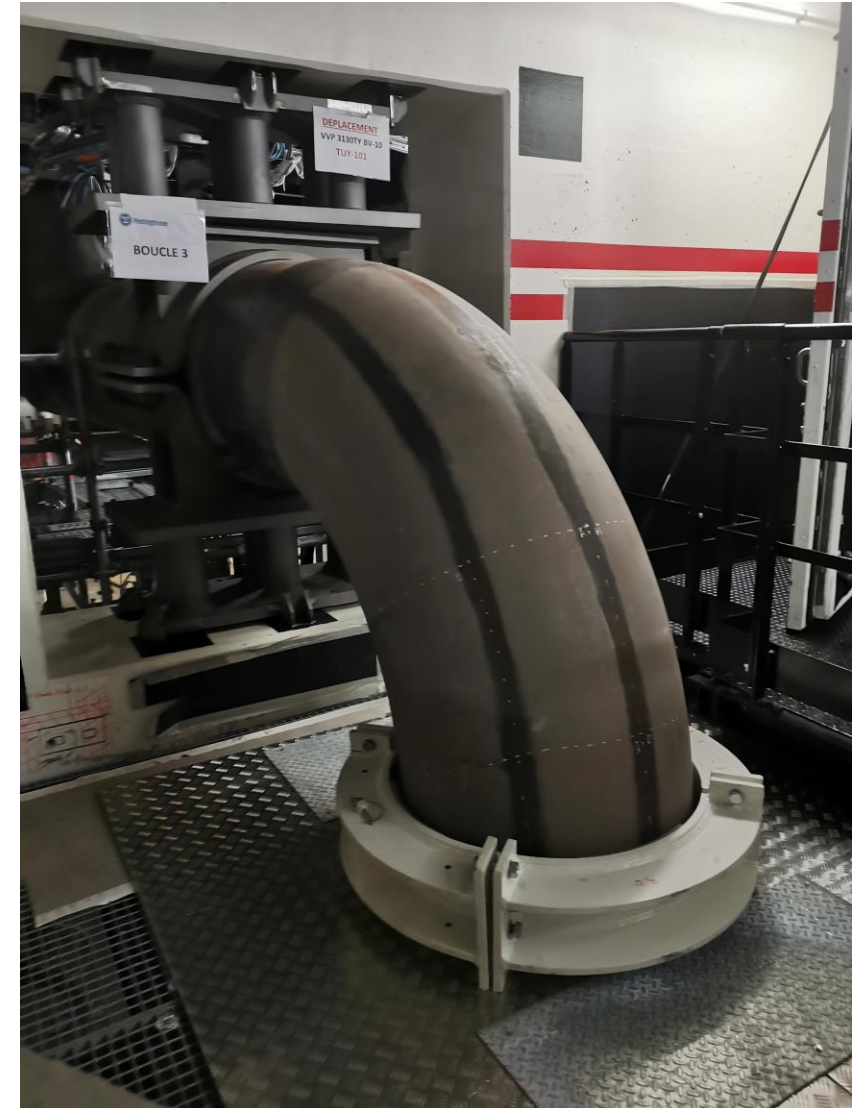
Point d'actualité : remise à niveau des soudures de traversées

6 janvier : première découpe extérieure côté bâtiment réacteur

13 janvier : retrait d'un premier pare-jet

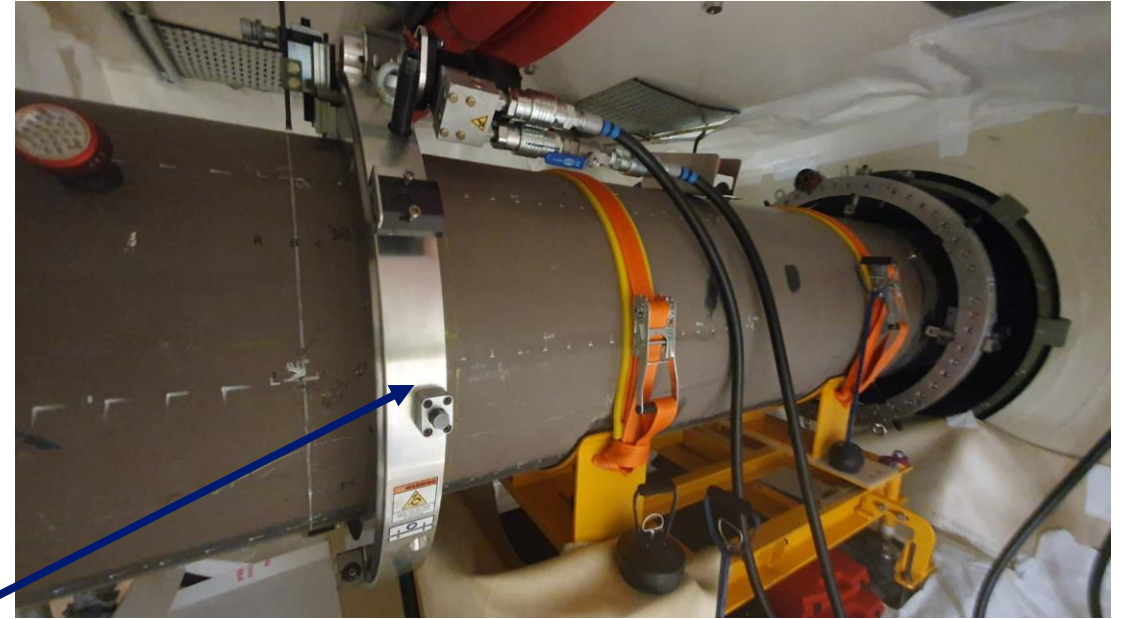
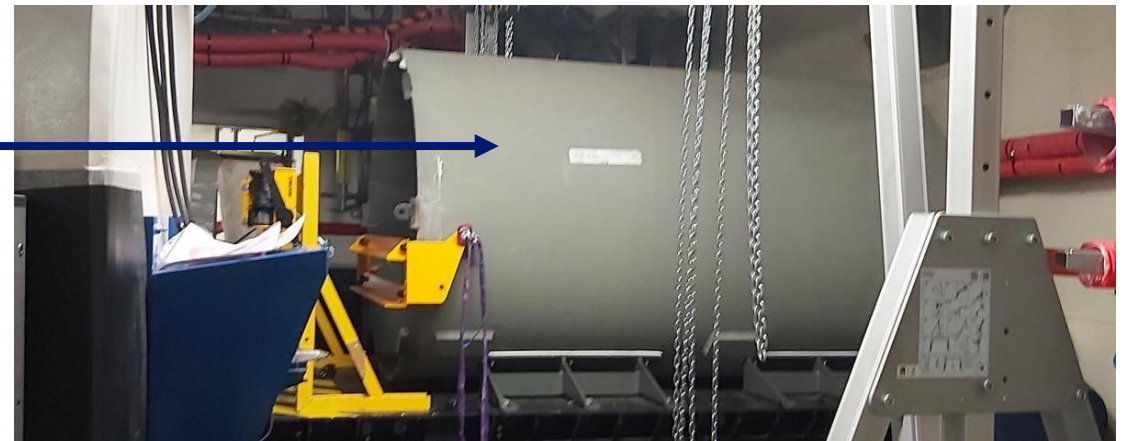
Point d'actualité : remise à niveau des soudures de traversées

Ces activités sont menées en parallèle sur les quatre trains de l'installation.

Planning : fin des remises en conformité des soudures du CSP prévue en 2022
