Détection d'odeur de produit chimique

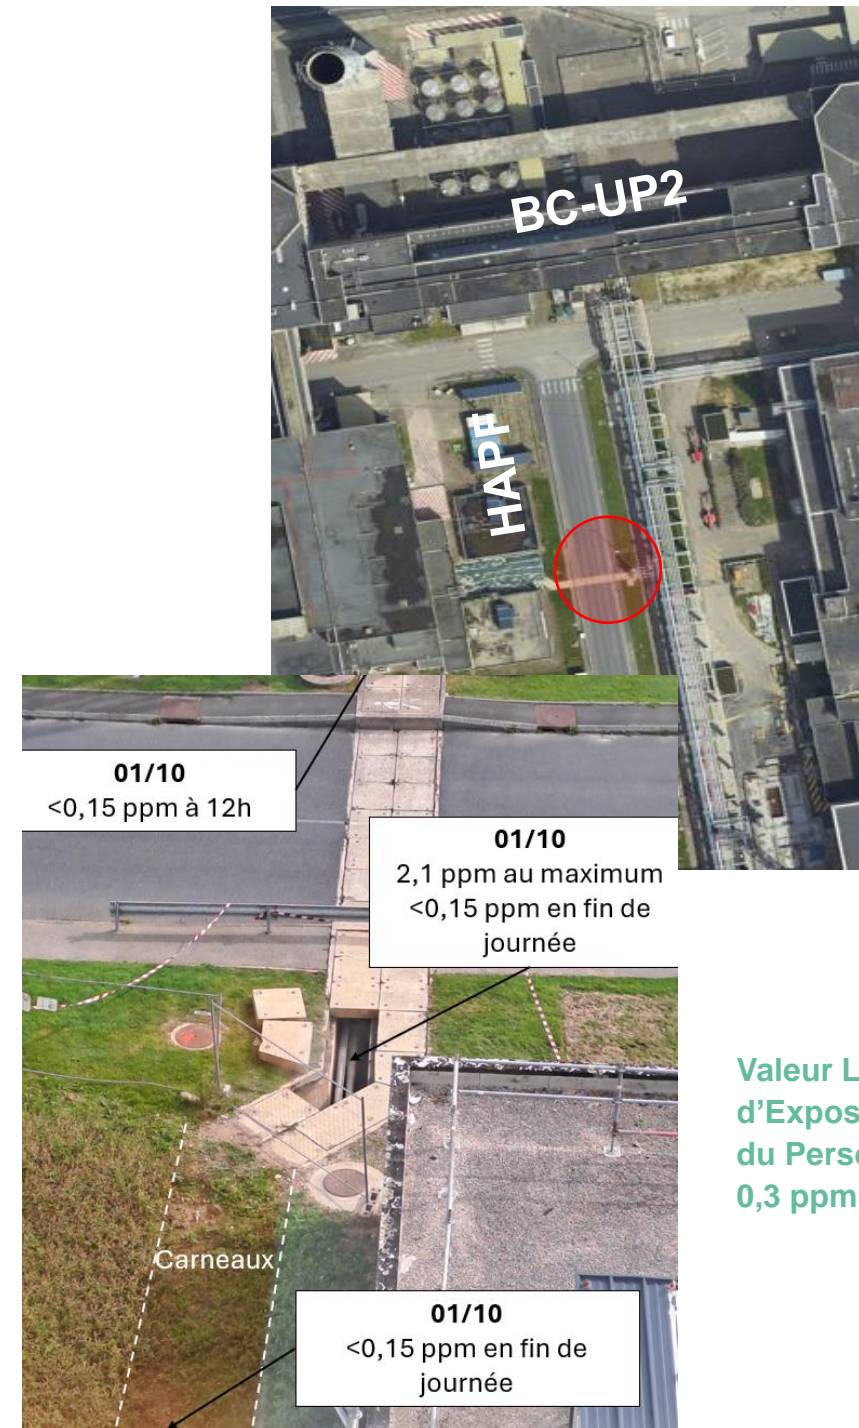
- 08h00 : Détection d'une odeur au niveau d'un carneau extérieur contenant des tuyauteries formol et vapeur.
- 08h03 : Mise en sécurité de la boucle formol et arrêt des pompes de circulation.
- 09h15 : Mise en place par précaution des actions de protection du personnel (évacuation du BC-UP2) et lancement des investigations sur l'origine des odeurs
- 9H15 – 12h30 : réalisation de mesures de formol
- 12h45 : Réintégration du personnel au BC UP2 au regard des résultats au niveau du bâtiment et réduction du périmètre de sécurité.
- Poursuite de la recherche de l'origine des odeurs dans un périmètre resserré via l'ouverture des carneaux
- 17h00 : Les valeurs mesurées sont toutes inférieures au seuil de détection au niveau du carneau et plus de constat d'odeur.

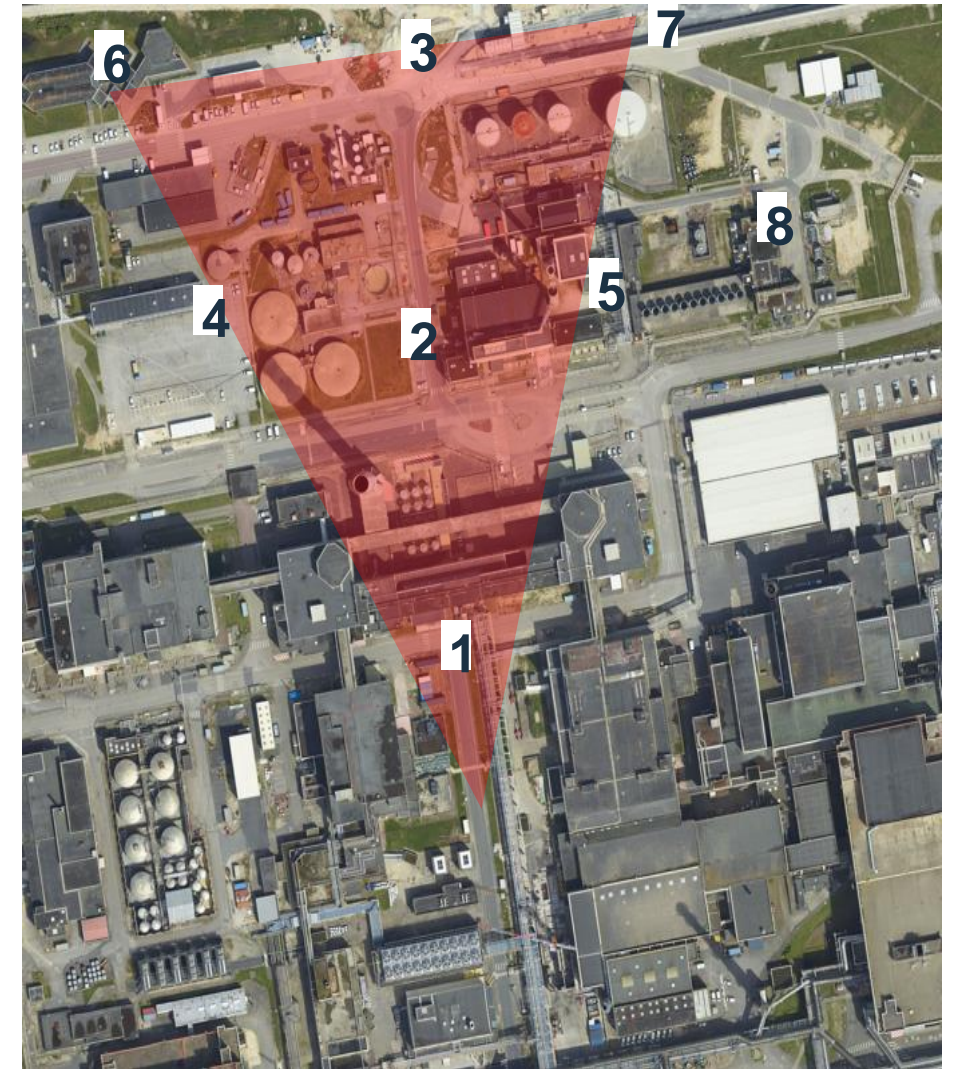
- Envoi de 6 intervenants présents à proximité du lieu de détection au service santé
- Leur état de santé n'a pas suscité d'inquiétude.

- Mesures dans le cône de dispersion
- Ballonnage des réseaux d'eaux pluviales par précaution
- Prélèvement de liquide réalisé dans les carneaux : pas de formol détecté
