ESS NIV. 1 PISCINES

DU 23/01/2026

CONTEXTE DE DÉTECTION (1/2)

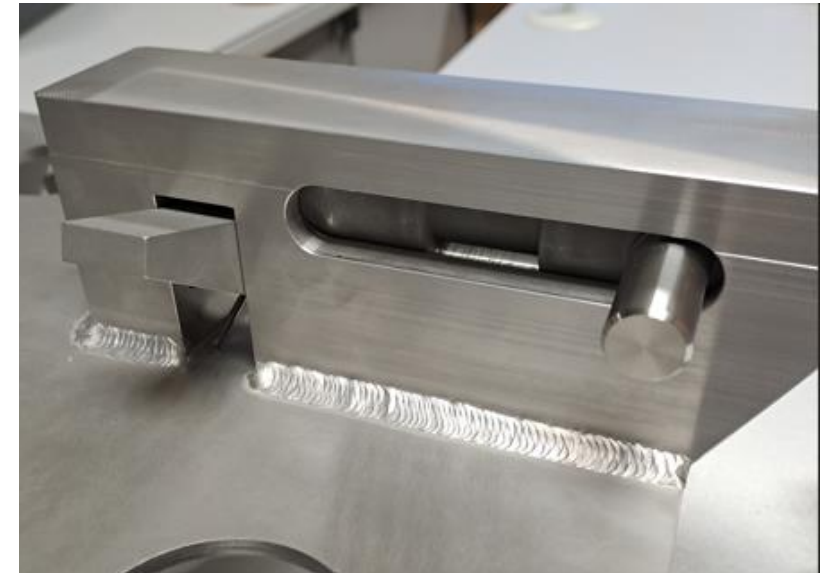
FONCTIONNEMENT D'UN VERROU

- Un pêne (bleu) translate dans un bloc verrou (vert) soudé sur la face supérieure du couvercle (gris).
- Le pêne (bleu) est manœuvré par un vérin du palonnier de préhension du PP, une double fourchette (non représentée) venant saisir les 2 tourillons (jaunes).
- En position « verrouillé », le pêne (bleu) est introduit dans la gâche en vis-à-vis au niveau du panier (marron).
- 4 verrous par couvercle de panier.
- Pour **éviter le retrait intempestif du pêne (bleu)**, un linguet (rose) vient rentrer dans une gorge usinée dans le pêne.
- Le linguet (rose) est équipé d'un ressort de rappel (cyan) pour maintenir ce dernier dans la gorge, le palonnier du PP devant appuyer sur le linguet pour débloquent le pêne (bleu).
